## ETAT DU BATIMENT RELATIF A LA PRESENCE DE TERMITES

Adresse : **67 rue de la maurelle 13013 MARSEILLE - 13EME**

Nom / Prénom : **ville de Marseille**

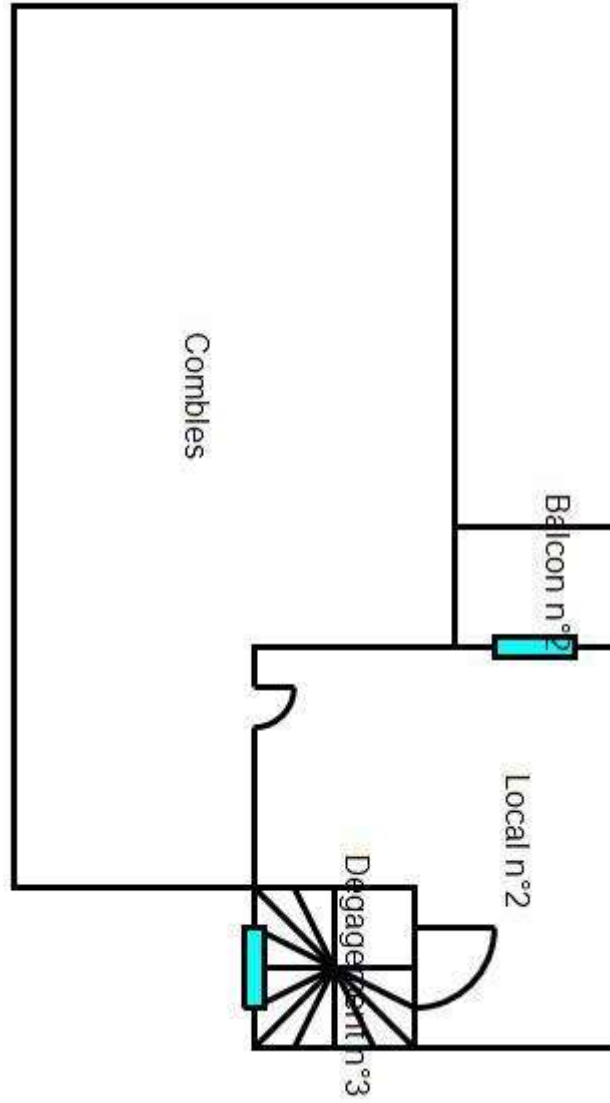
2e étage

<b>E</b>	<b>IDENTIFICATION DES BATIMENTS ET PARTIES DU BATIMENTS (PIECES ET VOLUMES) N'AYANT PU ETRE VISITES ET JUSTIFICATION</b>
	Balcon n°2 (2ème) : inaccessible car fenêtre murée
